Fassade Kirchturm, 7306 Fläsch

Begutachtung der Fassade am Kirchturm und am Anbau

Malans, den 11. August 2020

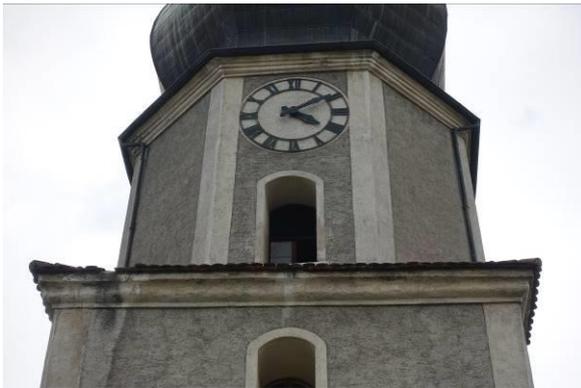
2_2020_7306_1
Turm Südwest
Schadstellen am Verputz der Profile und Verfärbungen
durch mikrobiellen Befall und ausgewaschene Stellen.

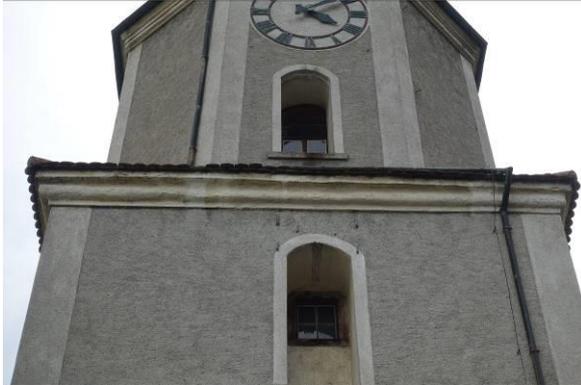
4_2020_7306_1

Schadstellen am Verputz der Profile und Verfärbungen durch mikrobiellen Befall und ausgewaschene Stellen.

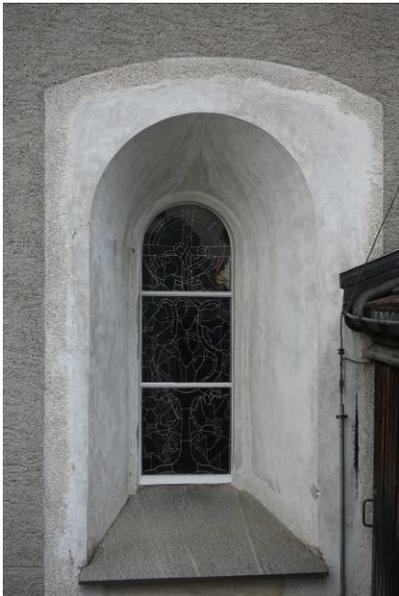
5_2020_7306_1

Die ursprüngliche Form des Fensters wurde verändert, und die Leibung mit einem abgeglätteten Putz verputzt.

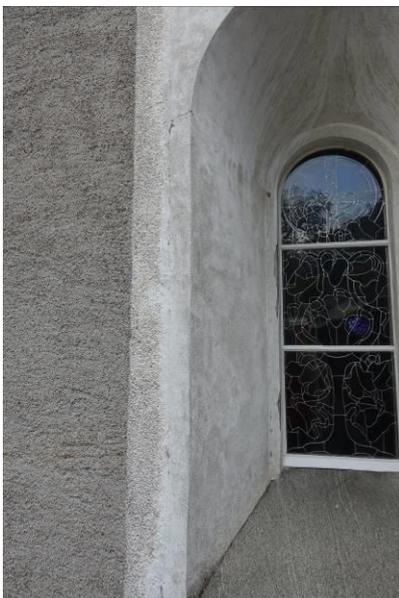
6_2020_7306_1

Die ursprüngliche Form des Fensters wurde verändert, und die Leibung mit einem abgeglätteten Putz verputzt.

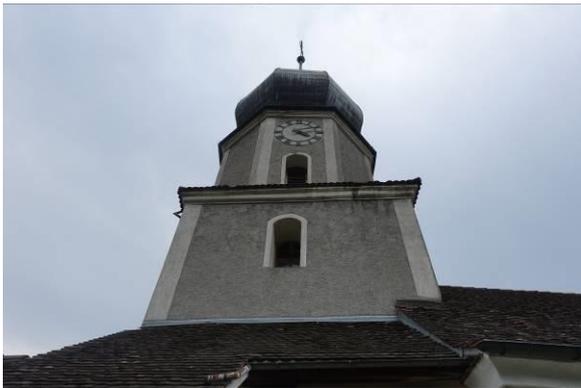
8_2020_7306_1
Turm Nordost
Schadstellen am Verputz der Profile und Verfärbungen
durch mikrobiellen Befall und ausgewaschene Stellen.

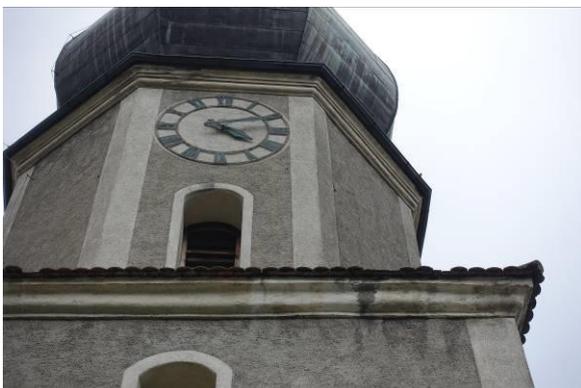
9_2020_7306_1
Turm Nordost
Schadstellen am Verputz der Profile und Verfärbungen
durch mikrobiellen Befall und ausgewaschene Stellen.

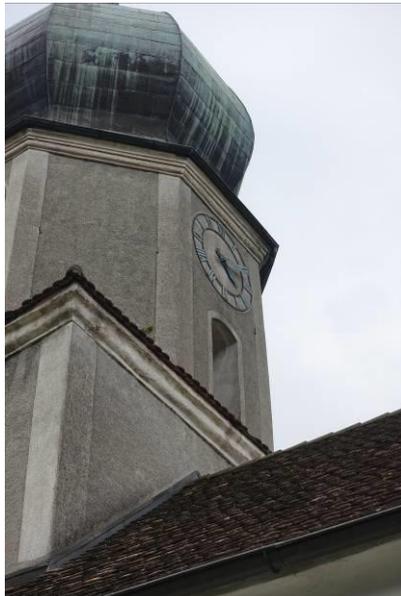
11_2020_7306_1
Turm Nordwest
Schadstellen am Verputz der Profile und Verfärbungen
durch mikrobiellen Befall und ausgewaschene Stellen.

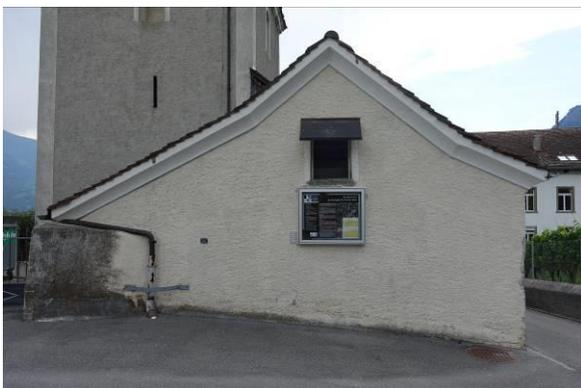
12_2020_7306_1
Anbau Südost
Ein Mauerteil ragt in die Fassade hinein.

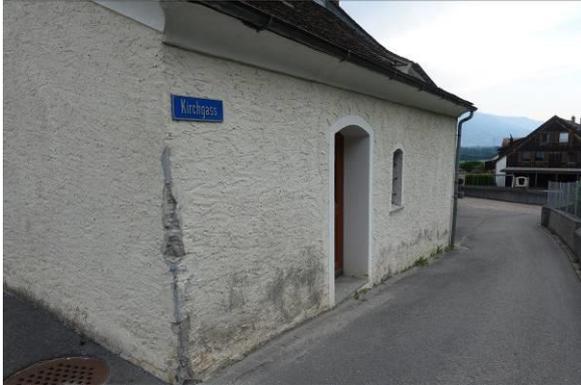
13_2020_7306_1
Anbau Nordost
Mechanische Schadstellen und Schäden welche in Zusammenhang mit Salzen stehen.

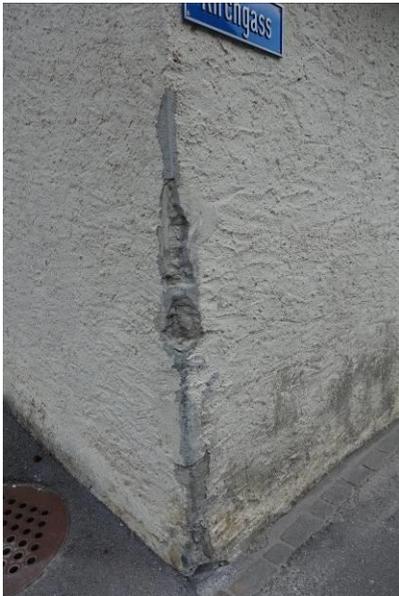
14_2020_7306_1
Anbau Nordost
Mechanische Schadstellen und Schäden welche in Zusammenhang mit Salzen stehen.

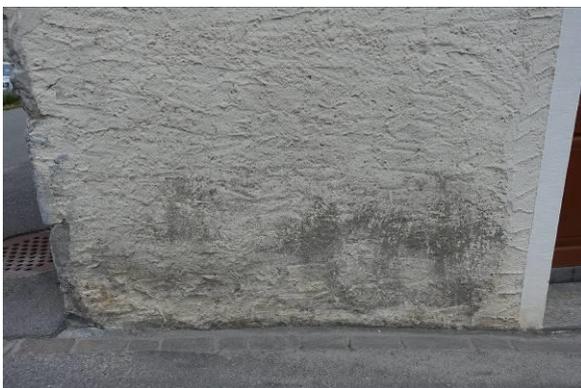
15_2020_7306_1
Anbau Nordost
Mechanische Schadstellen und Schäden welche in Zusammenhang mit Salzen stehen.

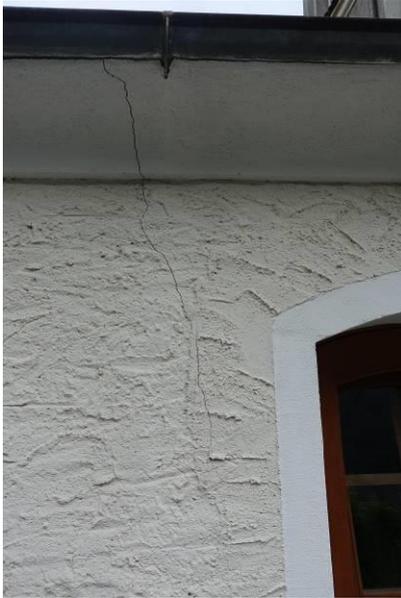
16_2020_7306_1
Anbau Nordost
Statischer Riss

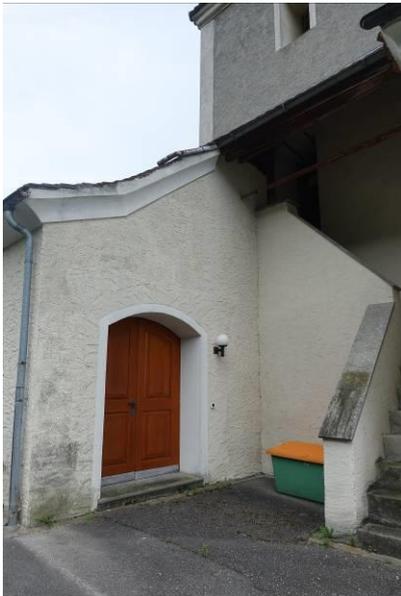
17_2020_7306_1
Anbau Nordwest
Mikrobieller Befall und Schäden welche in Zusammenhang mit Salzen stehen.
